## CommaTECH srl

### EXEMPLE TIPICE DE FRACTURI si GHID DE GARANTIE

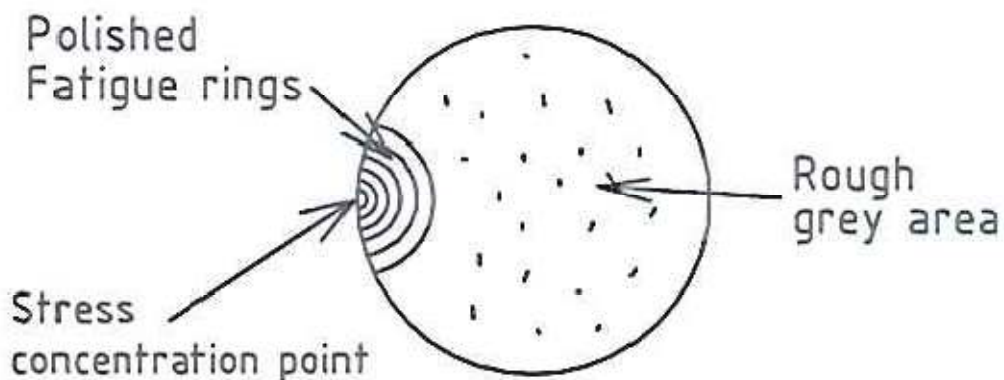
1. Fractura datorita oboselii: „speranta de viata” a otelului a fost atinsa, otelul a imbatranit datorită compresiei și ciclurilor de tensiune existente în timpul funcționării normale -**GARANTIE RESPINSA**

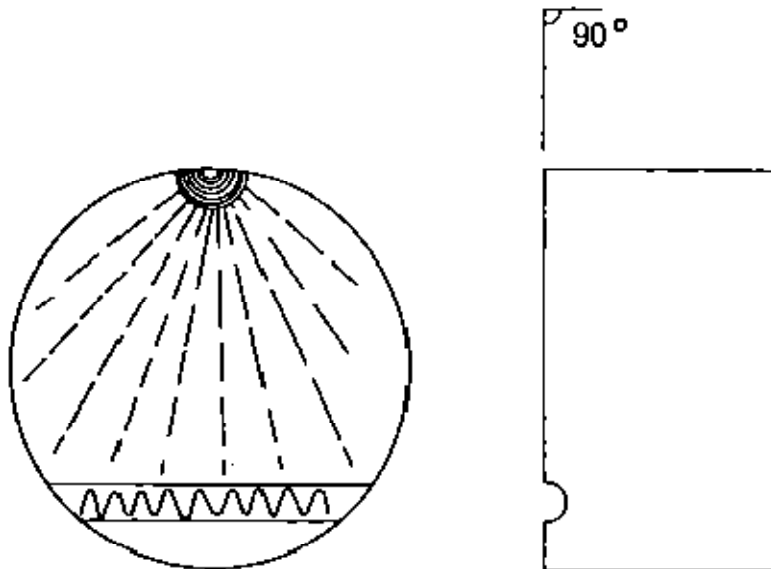
3. Fractura datorita stress-ului ridicat, cauzata in general cand spitul este folosit pentru a trage / desprinde rocile  
**GARANTIE RESPINSA**

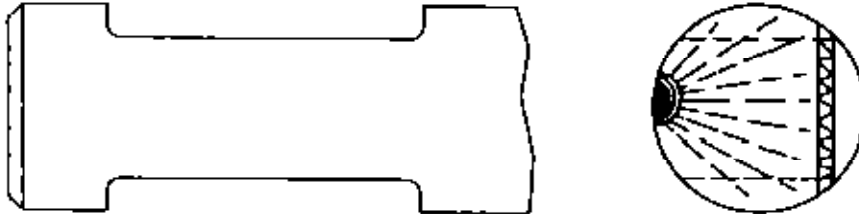
4. Fractura tipica datorita indoirii spitului in timp ce era blocat in sarcina - **GARANTIE RESPINSA**

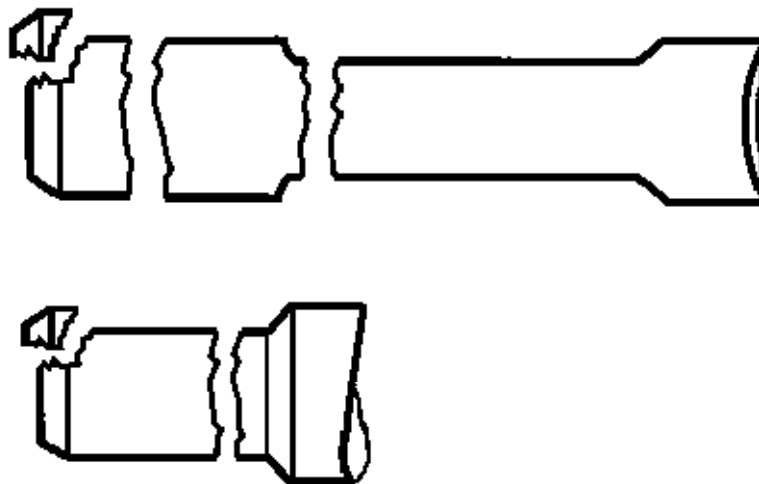
5. Fractura tipica datorita loviturilor "oarbe" repetate si/sau bucsilor uzate - **GARANTIE RESPINSA**

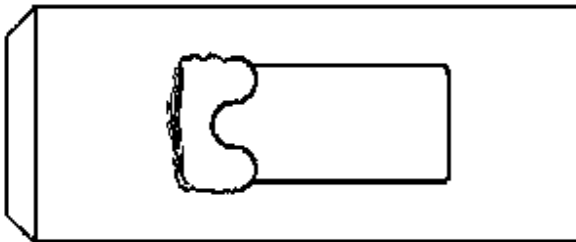
9. Loviturile in gol vor determina deformari grave si daune la partea superioara a canalului de pana si in cele din urma ruperea spitului in acea zona.-**GARANTIE RESPINSA**
